Stade de Tourbillon

Innerhalb kurzer Zeit wurde das Stade de Tourbillon in Sion auch bezüglich der Stromverteilung UEFA-tauglich gemacht. Nun kann der Fussballspass weitergehen.

Kunde/Installateur:	FC Sion
Vorgabe:	Stade de Tourbillon ist nicht UEFA konform
Lösung:	GIFAS AP-Verteiler, individuell gefertigt
Artikel:	Grossschrank, AP-Verteiler INOX, UP-Verteiler INOX
Stückzahl:	1xGrossschrank, 5xAP Verteiler Inox, 5xUP Verteiler Inox
Bestückung:	auf Anfrage
Einsatzgebiete:	Fussballstadion

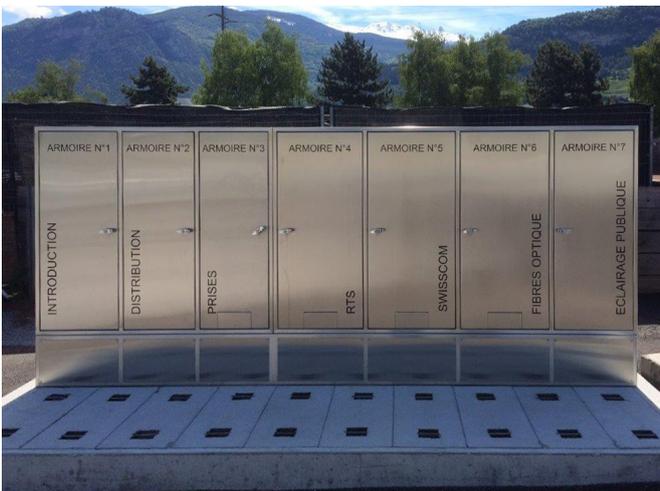
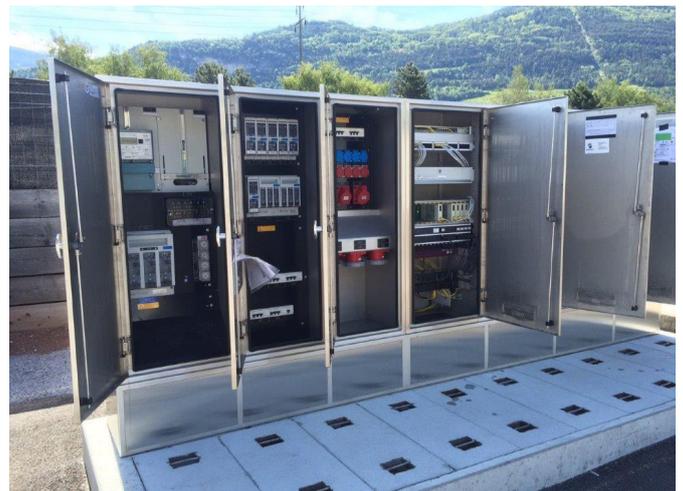
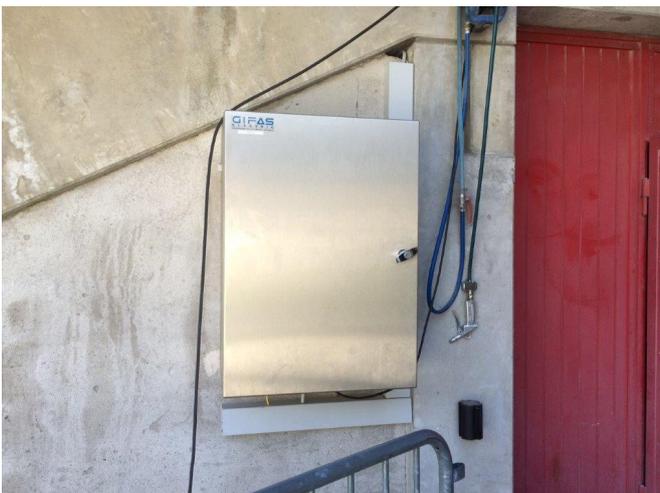
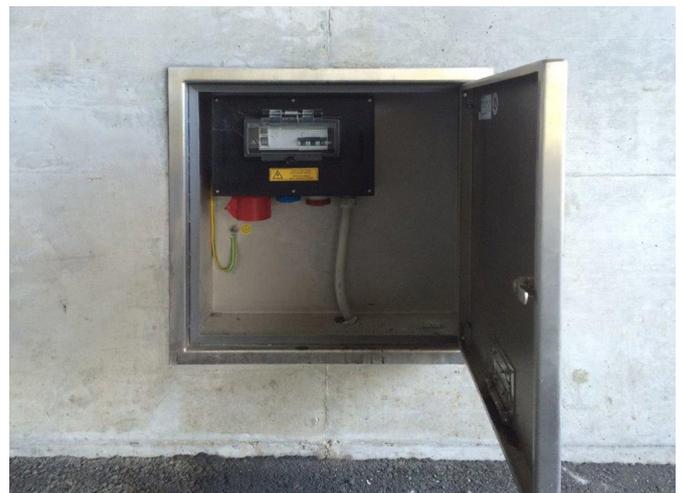
- Auf Kundenwunsch angepasste Stromverteilungen
- Der Grossschrank besteht aus 1xEnergiemessung, 1xSicherung der Steckdosen, 1xSteckdosen T23 bis CEE 125A und 3xKasten für Rack-Einsätze (Kommunikation, Fernseh, Beleuchtung)
